# Kako izvesti ovojnicu zgrade (gotovo nulte energije)

## kako bi život u njoj bio zdrav?

Tanja Herr, dipl.ing.arh.

# Primjeri iz prakse... .... ili, toplinski mostovi naši svakidašnji

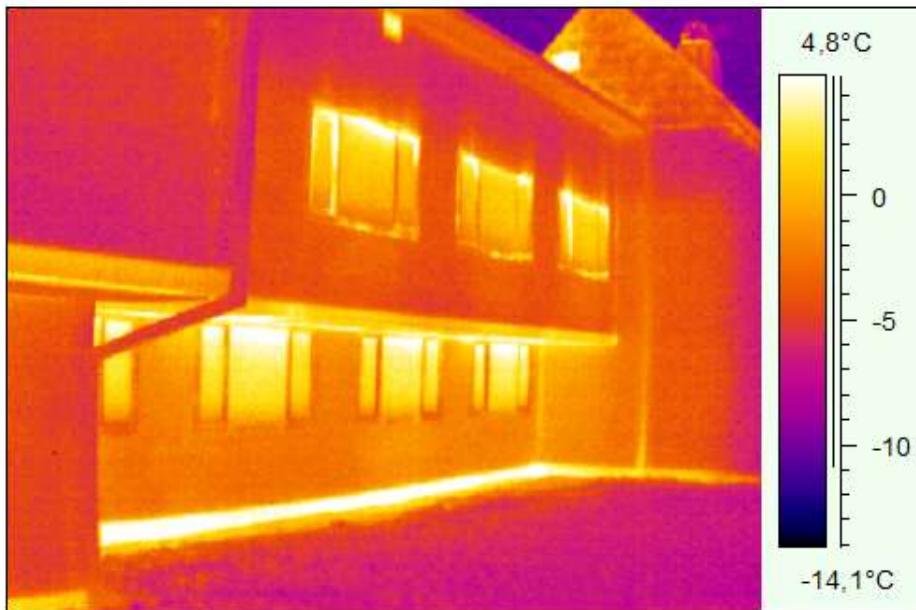
Nedostatna toplinska izolacija  
podnožja zida

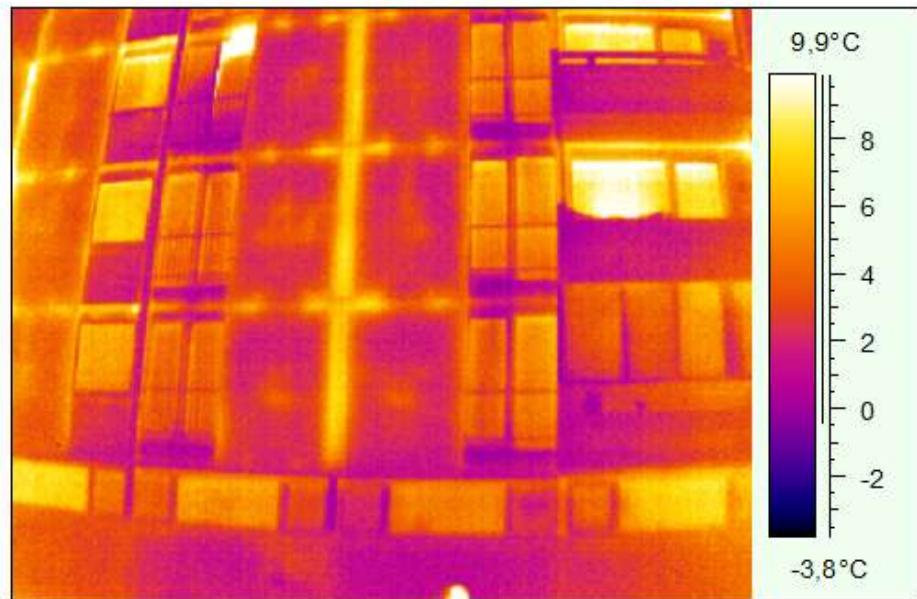
Materijali različite toplinske  
provodljivosti

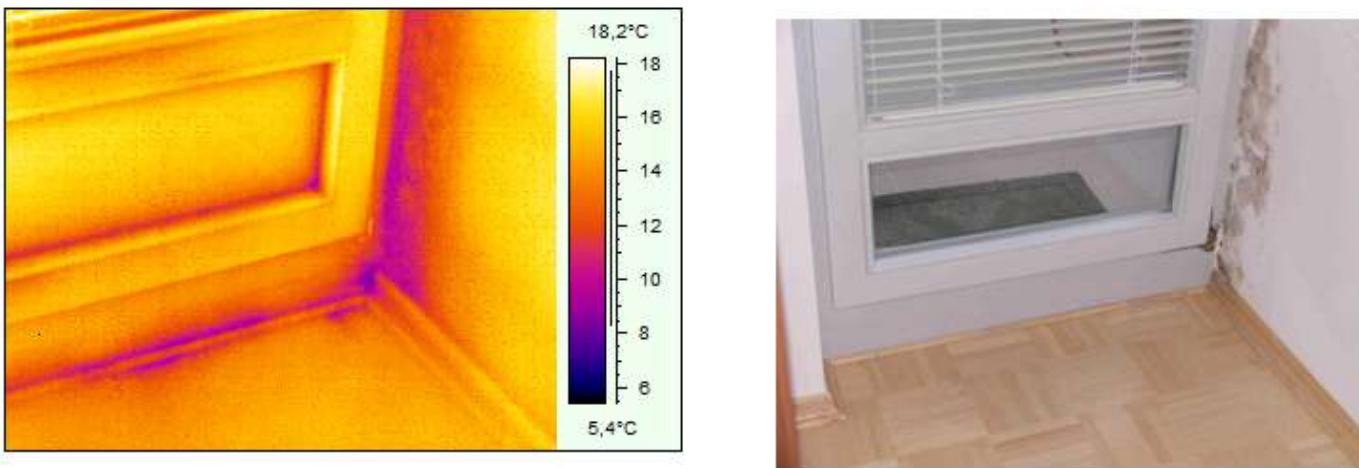
## Nepravilna ugradnja građevinske stolarije

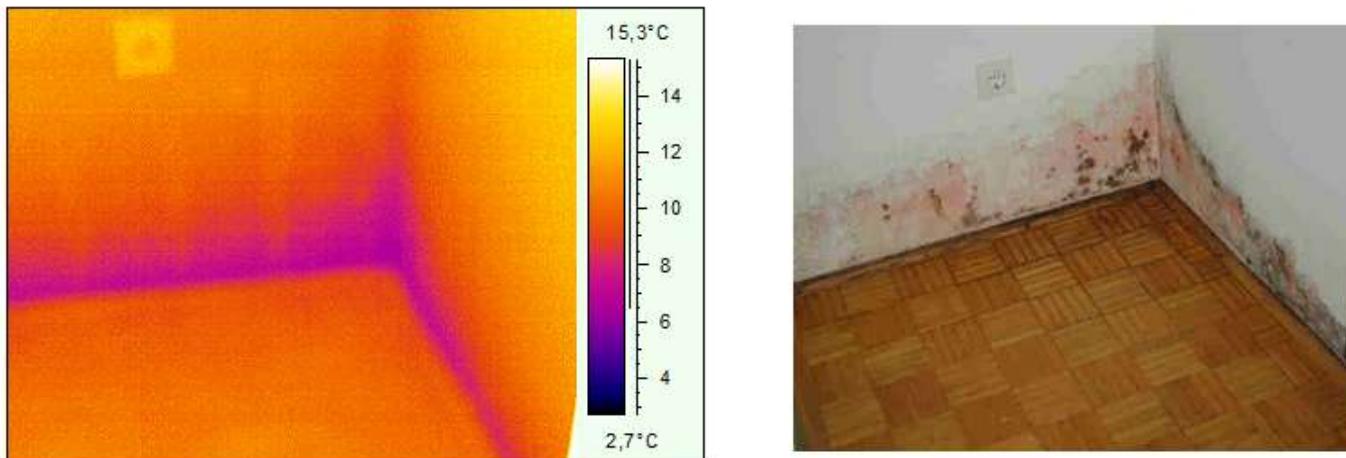
## Nedostatna toplinska izolacija temelja

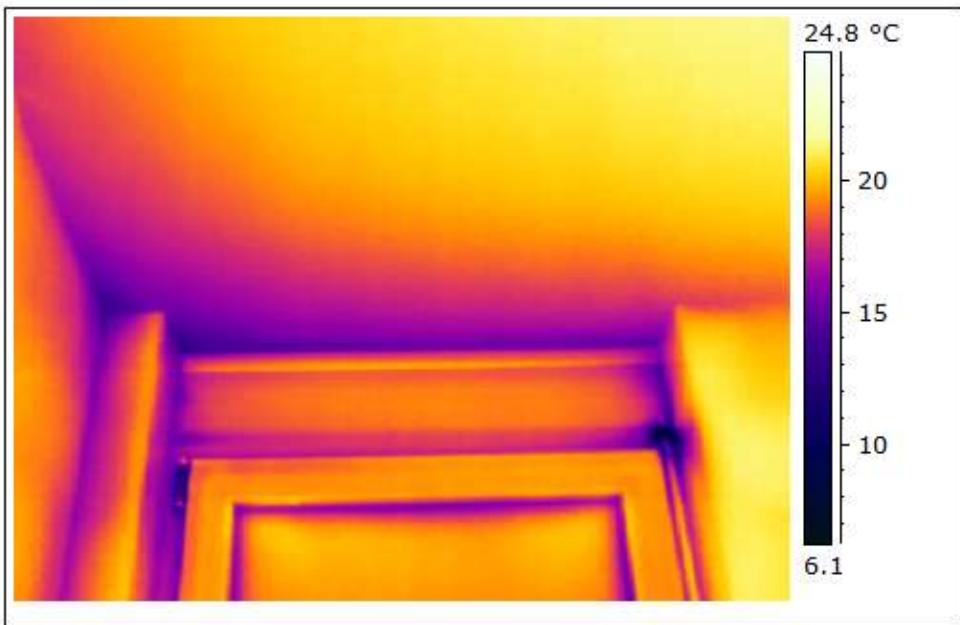
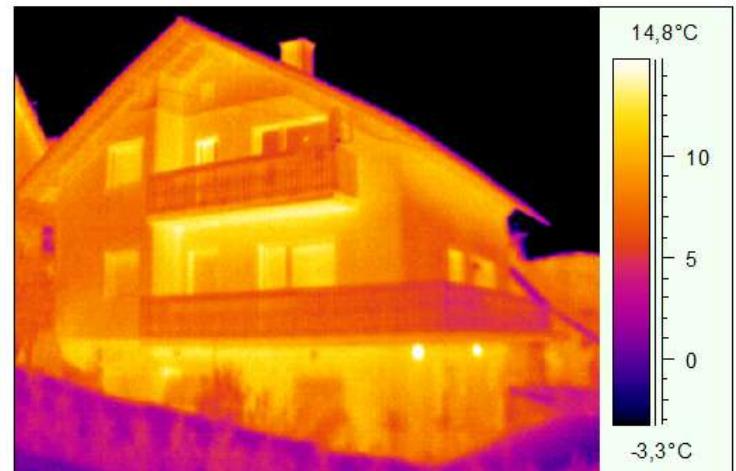
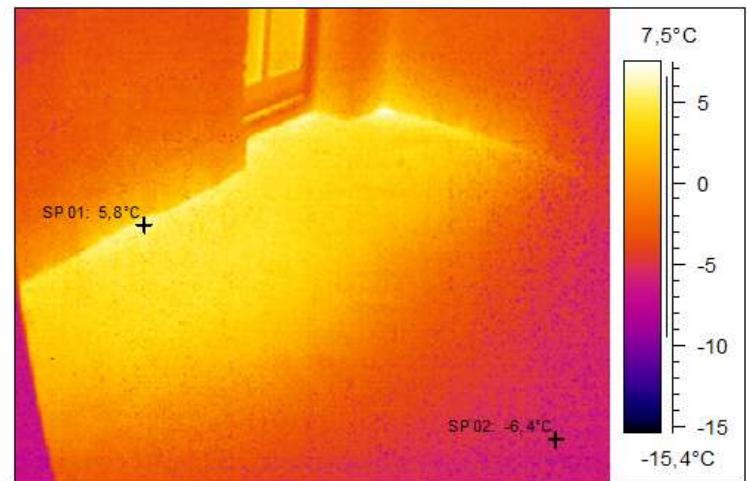
Djelomična rješenja:  
izolirano potkrovле, ali ne i zidovi  
u kontaktu s krovnom konstrukcijom

Neizolirana ploča balkona/terase

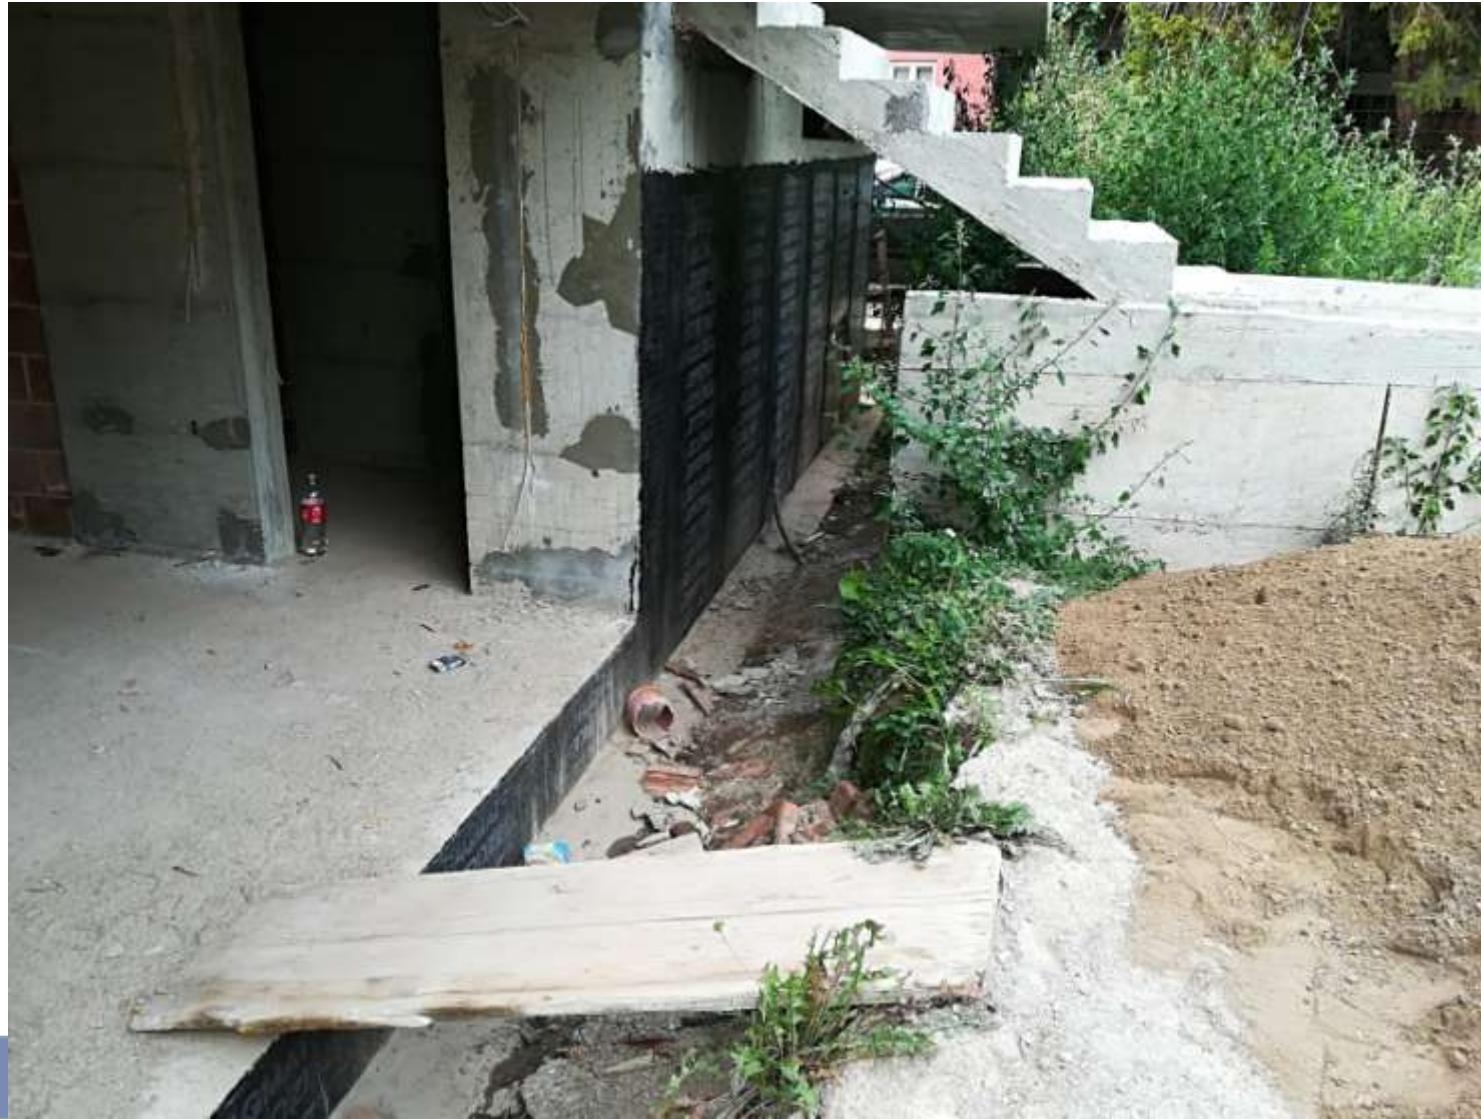
**Nakon puno razgovora o detaljima i kako  
ne napraviti toplinski most,  
kroz 8 mjeseci se izgleda ponešto zaboravilo...**

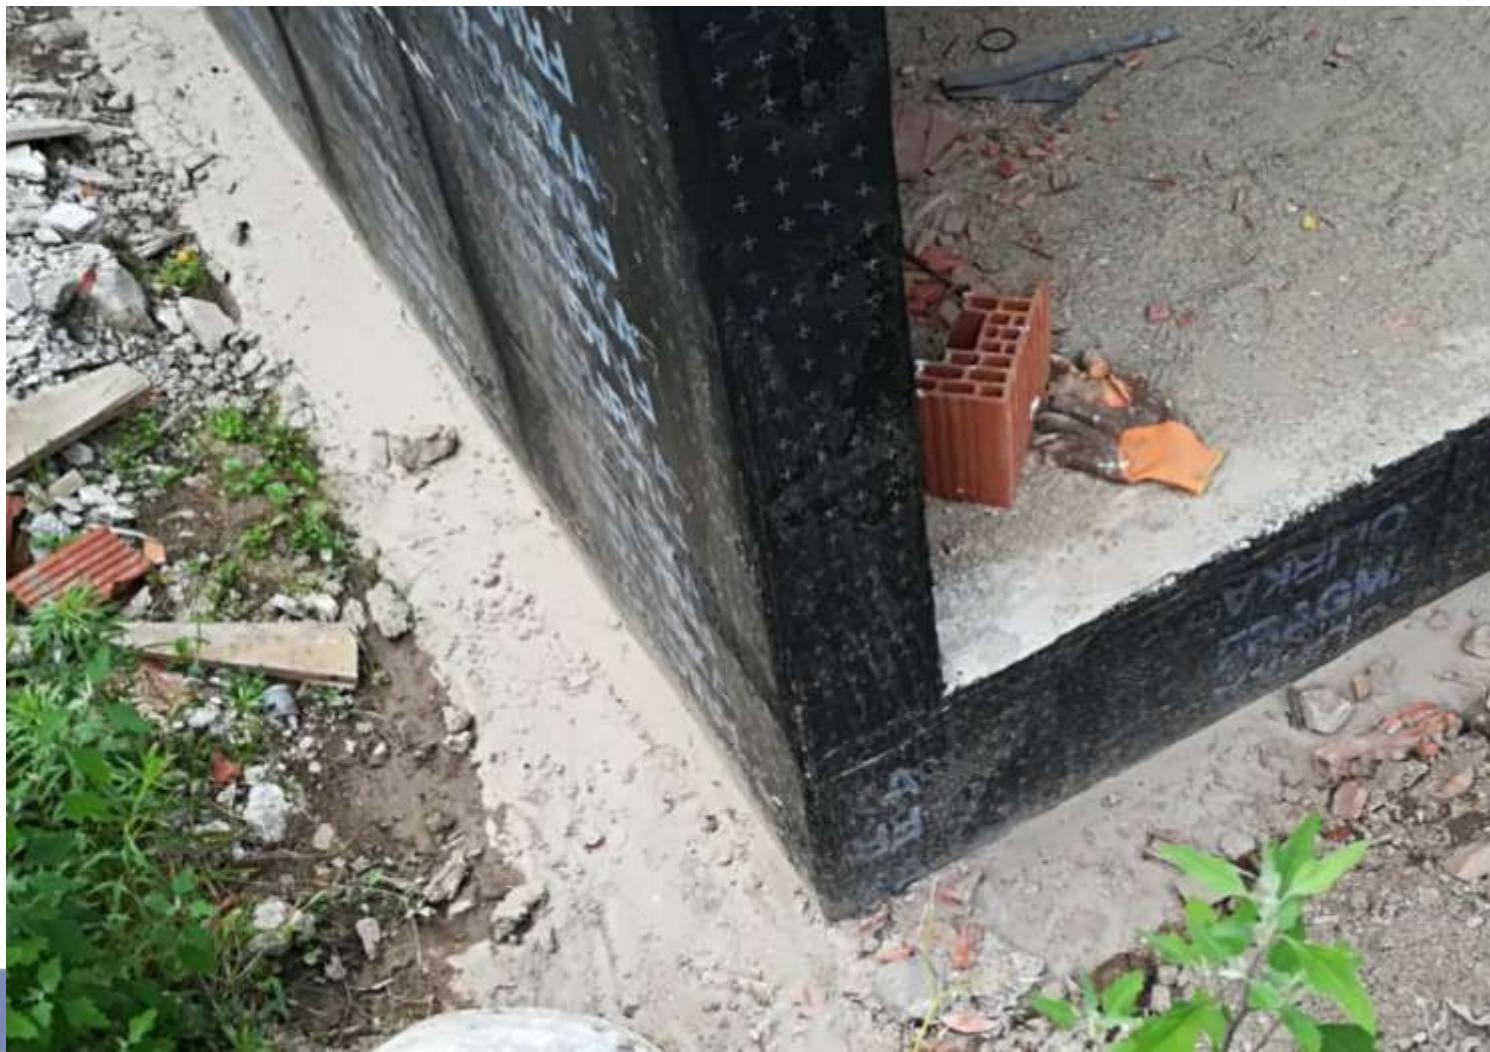
**Toplinska izolacija se nije ugradila  
s vanjske strane hidroizoacije,  
koja je osim toga i cijelo vrijeme izložena mehaničkim oštećenjima  
uslijed tekućih radova...**

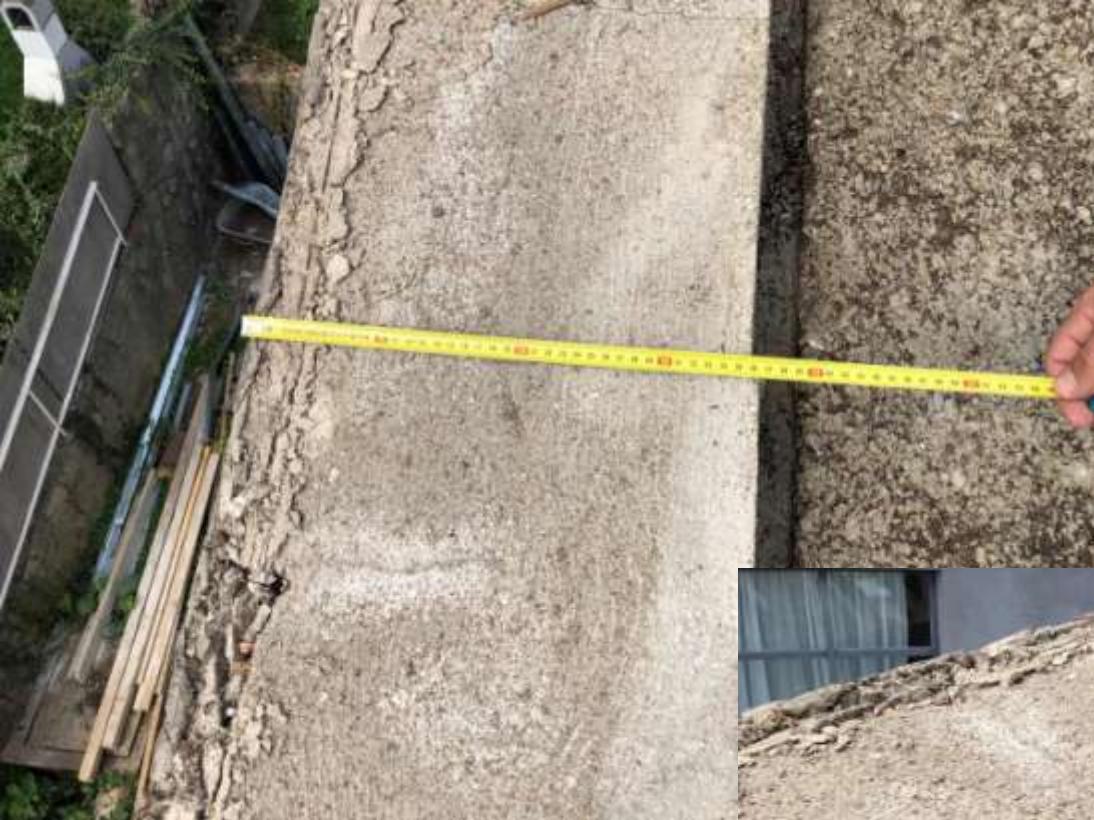
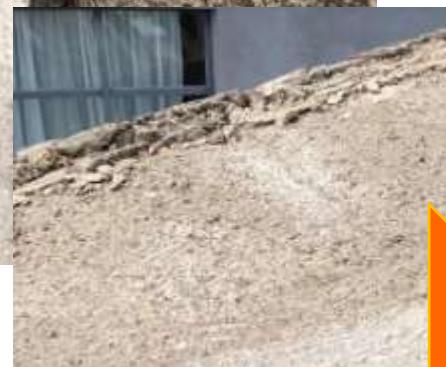
Nakon raskrivanja krova, ostala  
je bitumenska ljepenka na  
betonu, štafle, letve ...

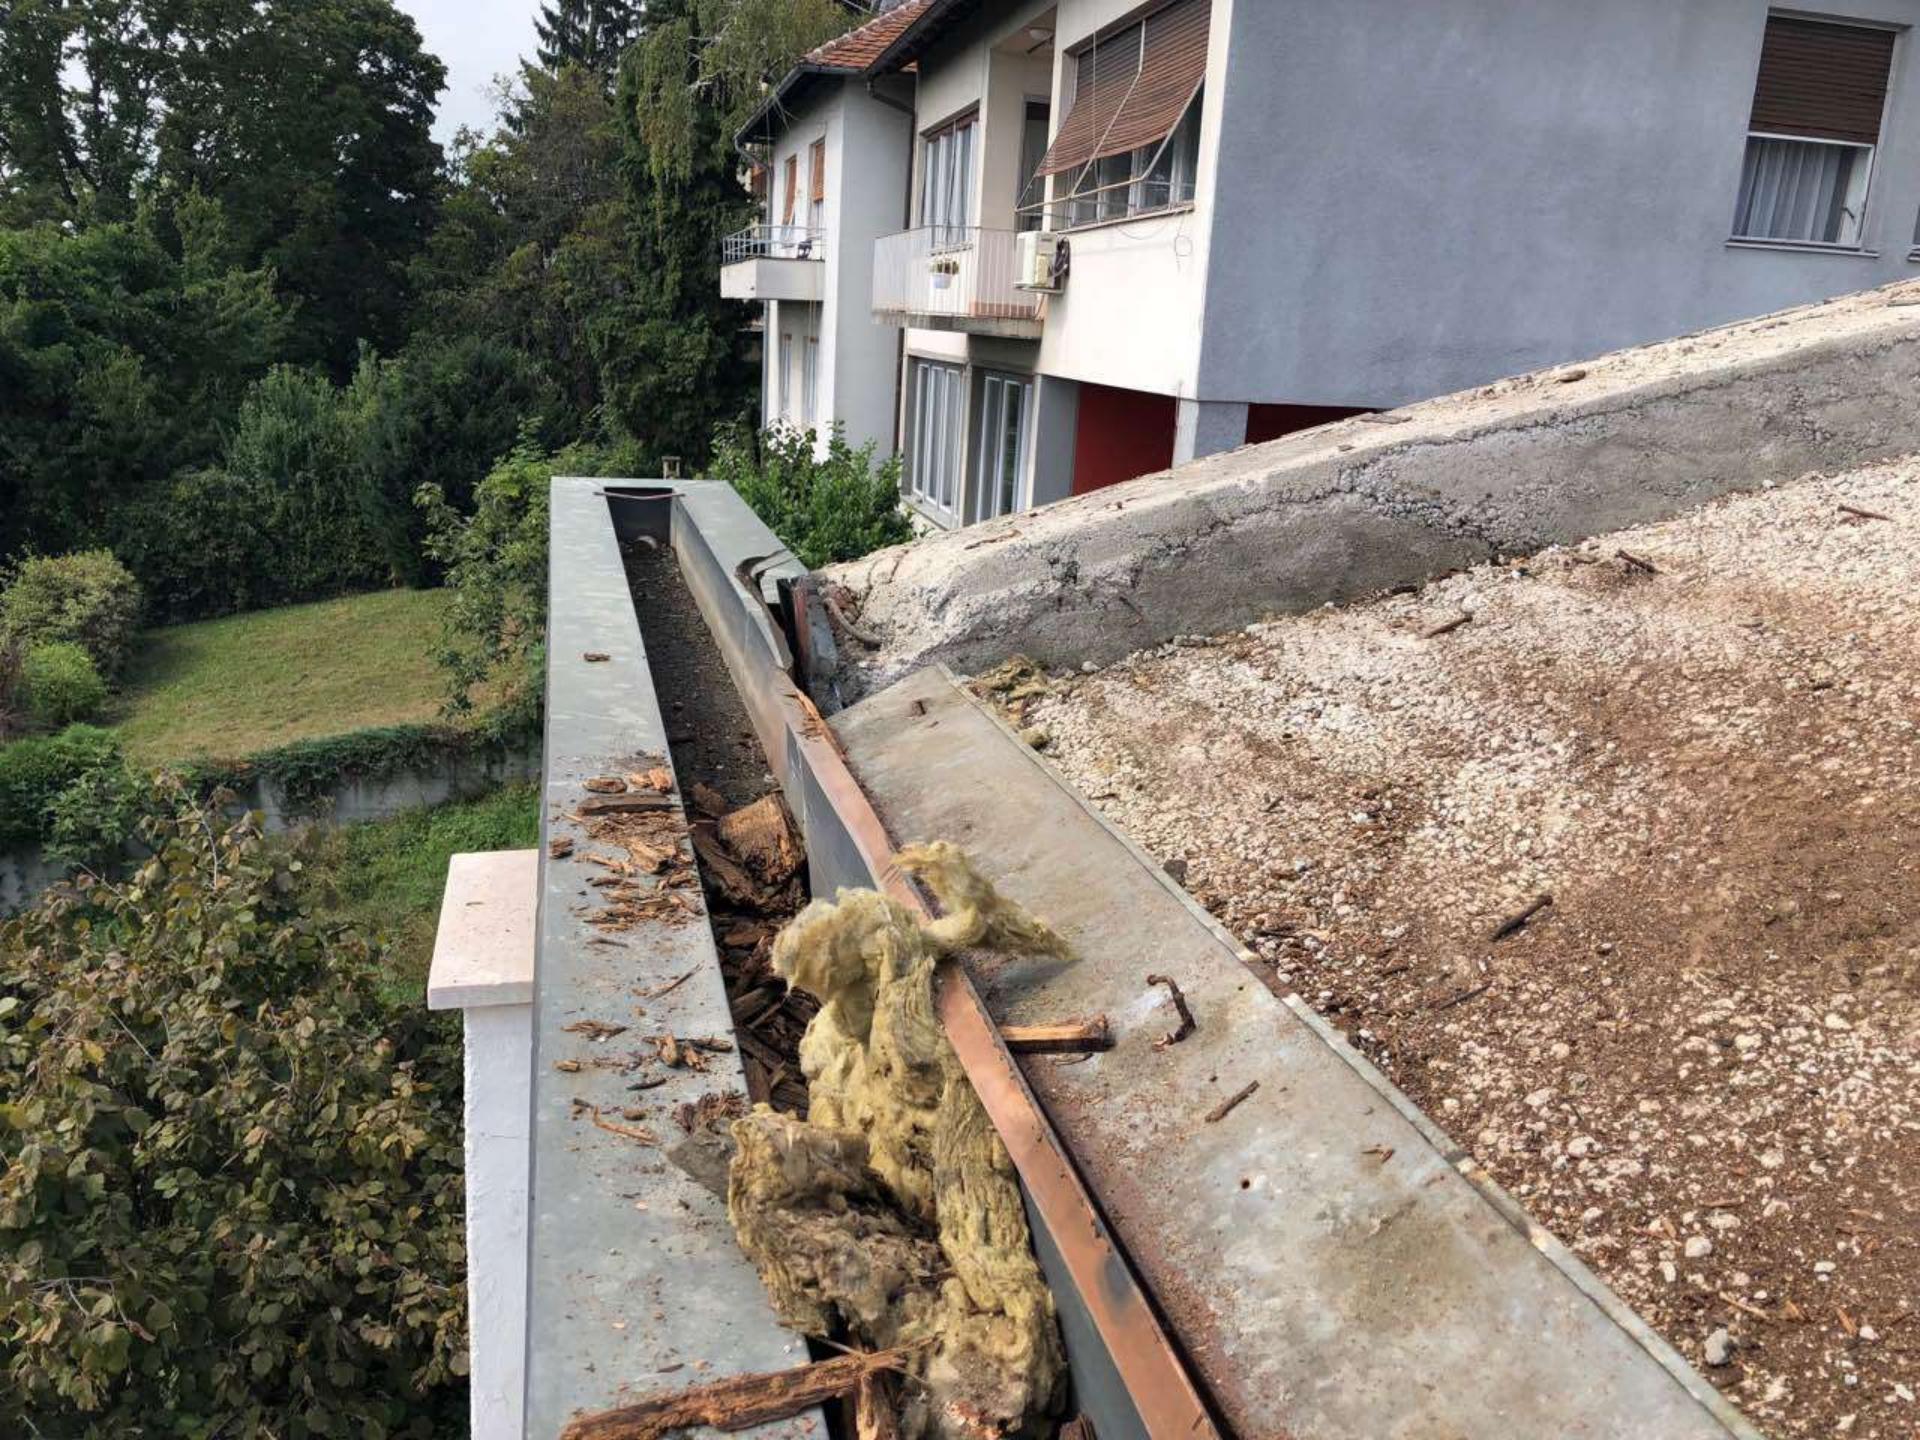
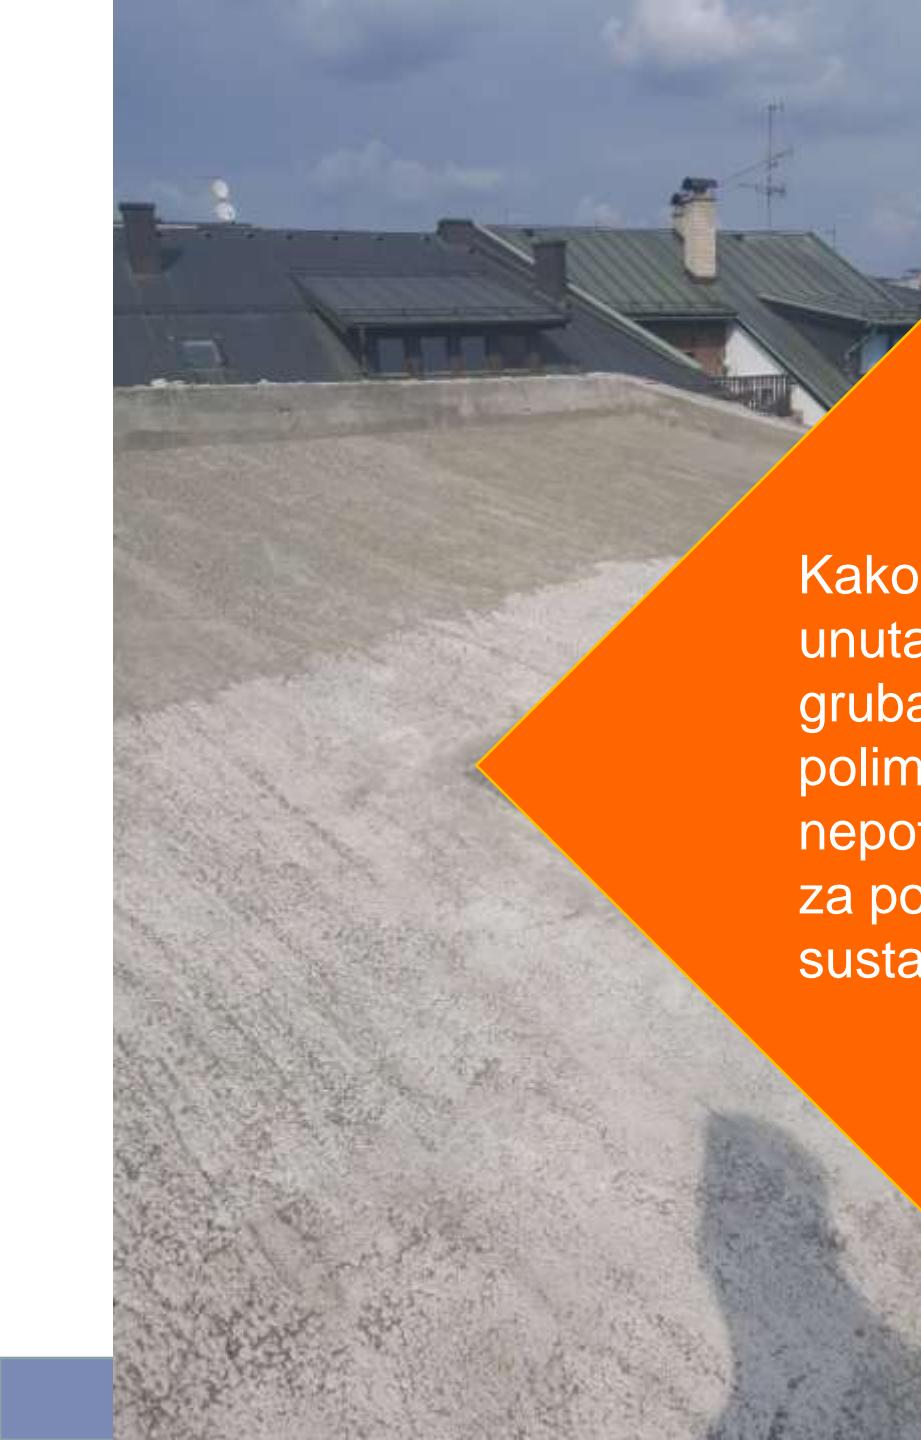
Kad su se skinuli svi slojevi, ostalo je neugodno iznenađenje. Površina betona je bila toliko gruba, da se nije moglo na nju metnuti ništa osim PC premaza, u svrhu brze zaštite od kiše koja je čekala iza ugla...

Kako bi se privremeno, ali kvalitetno zaštitio unutarnji prostor od iznenadne kiše, gruba se površina krova premazala polimercementim premazom. Ovaj sloj bi bio nepotreban da je krovna ploha bila pogodna za postavljanje osnovne hidroizoacije u sustavu obrnutog krova.

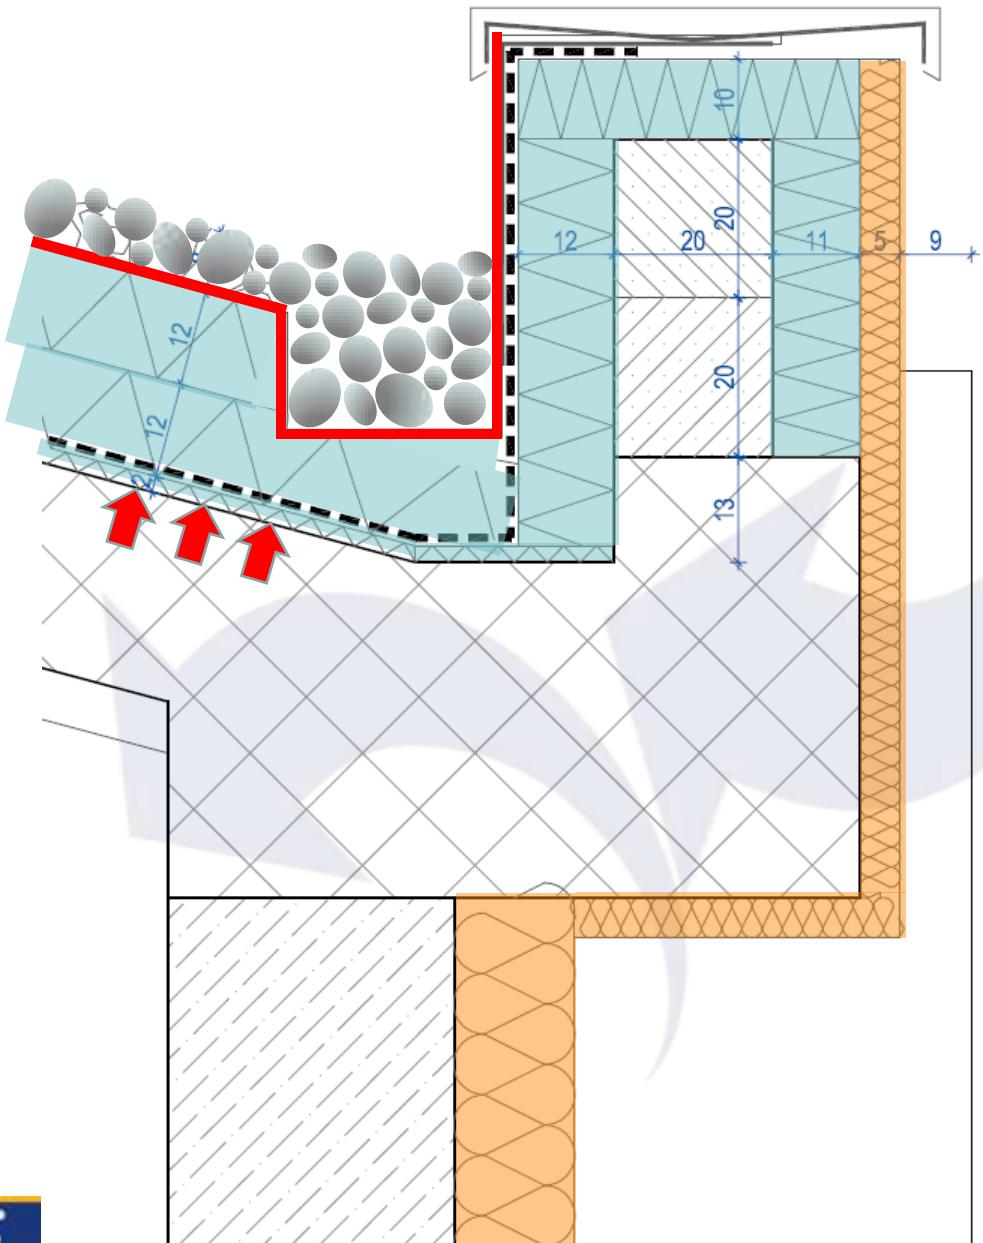
Kako bi na krov stali svi novi slojevi, trebat će nadozidati atiku. Oblaganje toplinskom izolacijom moguće je svuda gotovo bez ograničenja, osim na betonskoj gredi, koja se ne želi novim oblikovanjem vizualno isticati. Time se kreira toplinski most na spoju zida i stropa zbog razlike u prolasku topline između dobro i nedovoljno izoliranoj dijelova zida.

Srećom, se ova greda nalazi samo na južnom rubu krova.

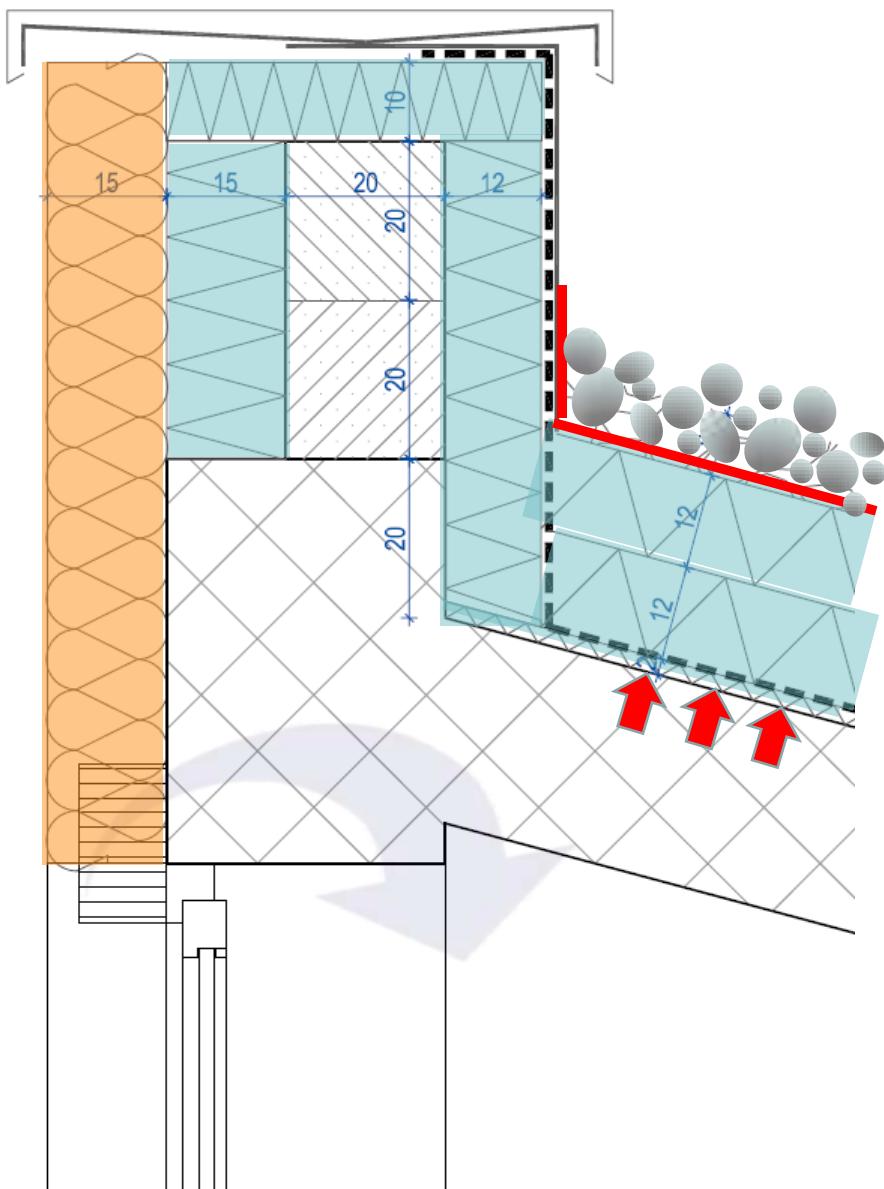
Na sjevernoj strani krova, nema grede, pa je mogućnost toplinskog mosta svedena samo na neizoliranu prozorsku špaletu što je moguće potpuno izolirati s unutarnje strane ili ugradnjom prozora unutar toplinske izolacije.

Prije polaganja hidroizolacije, zbog grube površine će se prvo ugraditi 2 cm XPS-a kao mehaničke zaštite hidroizolacije. Uz projektiranih 24 cm XPS-a u sustavu obrnutog krova, ukupna je izolacija na krovu 26 cm. Uz to je iznad XPS-a predviđena ugradnja folije za redukciju vode, koja će dodatno osigurati suhu zonu unutar toplinske izolacije, i time dodatno pospješiti njezinu efikasnost.

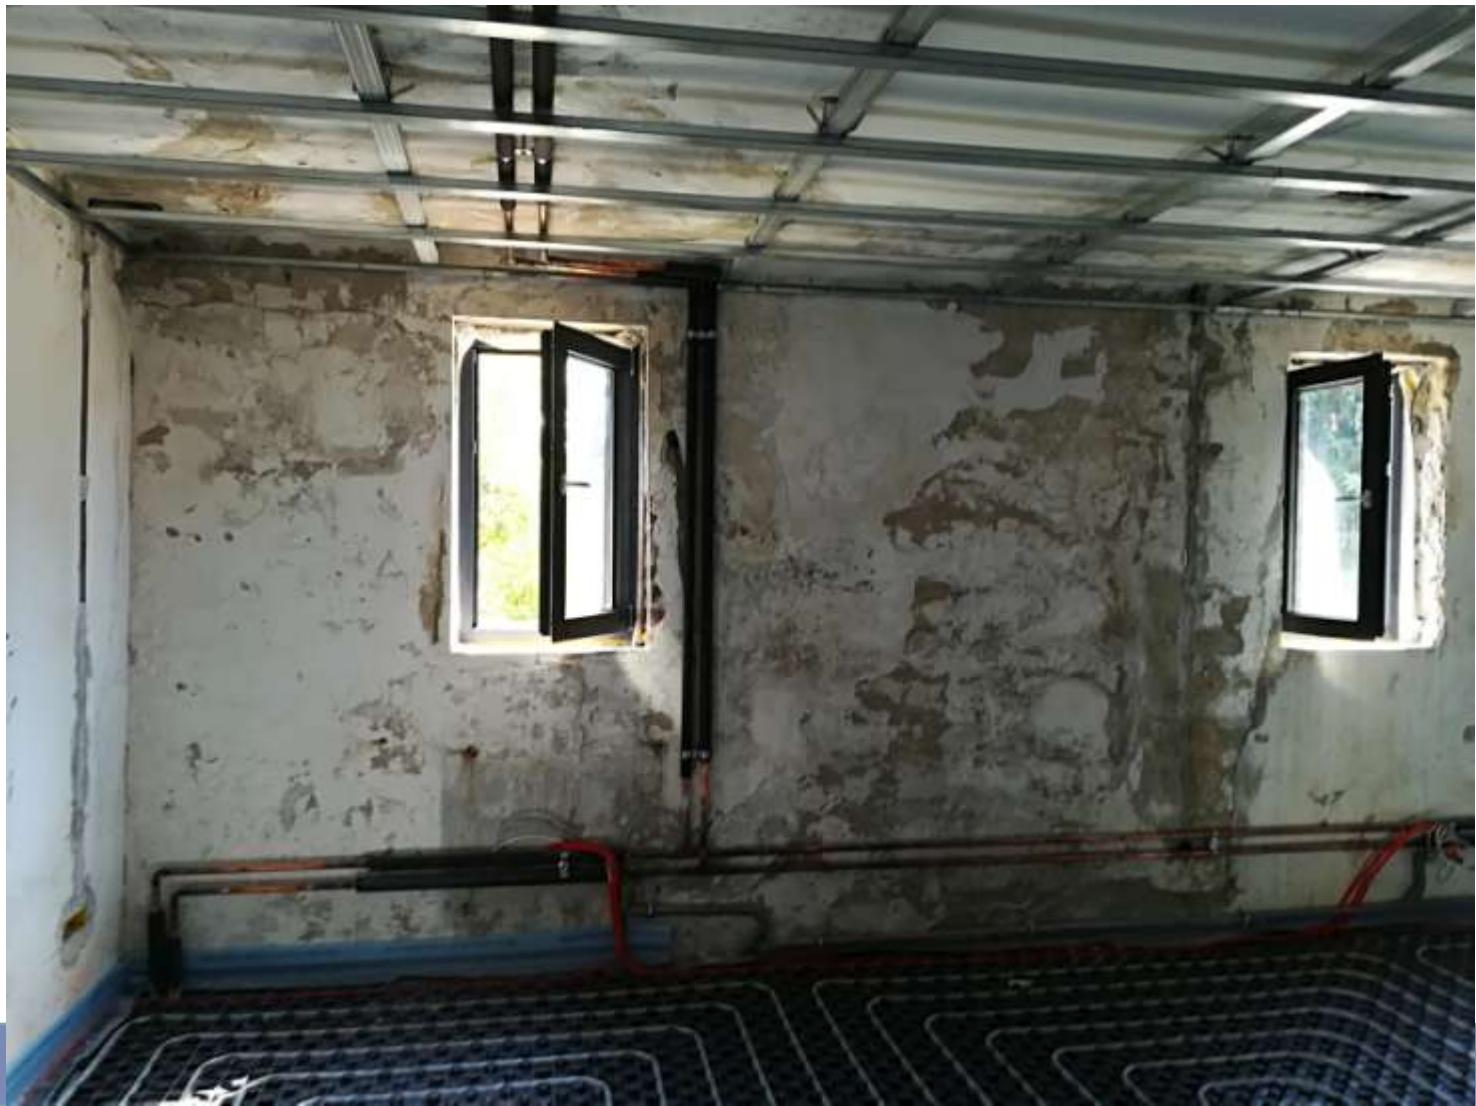
U prostoru je prije sanacije evidentna je velika količina vlage u prostoru uslijed curenja krova.

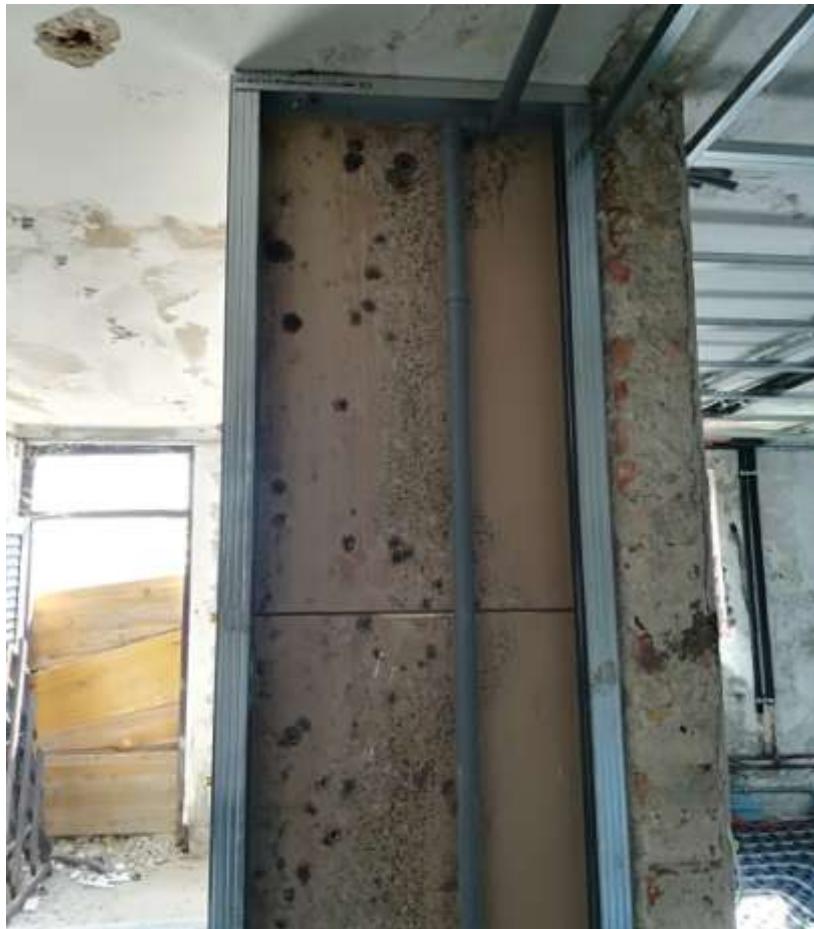
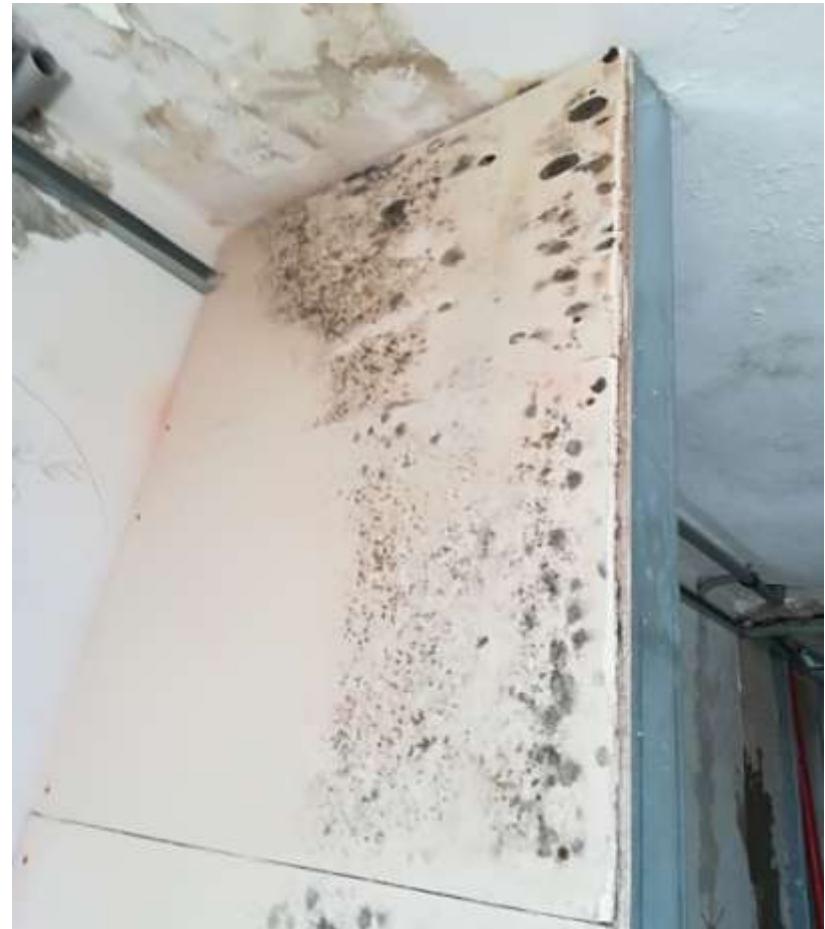
Premda prostor nije bio korišten, bio je konstantno zatvoren i nedostatno provjetravanje i vлага uslijed curenja krova, u prostoru koji nije toplinski izoliran, donijela je dodatni problem – pojavu pljesni !!!

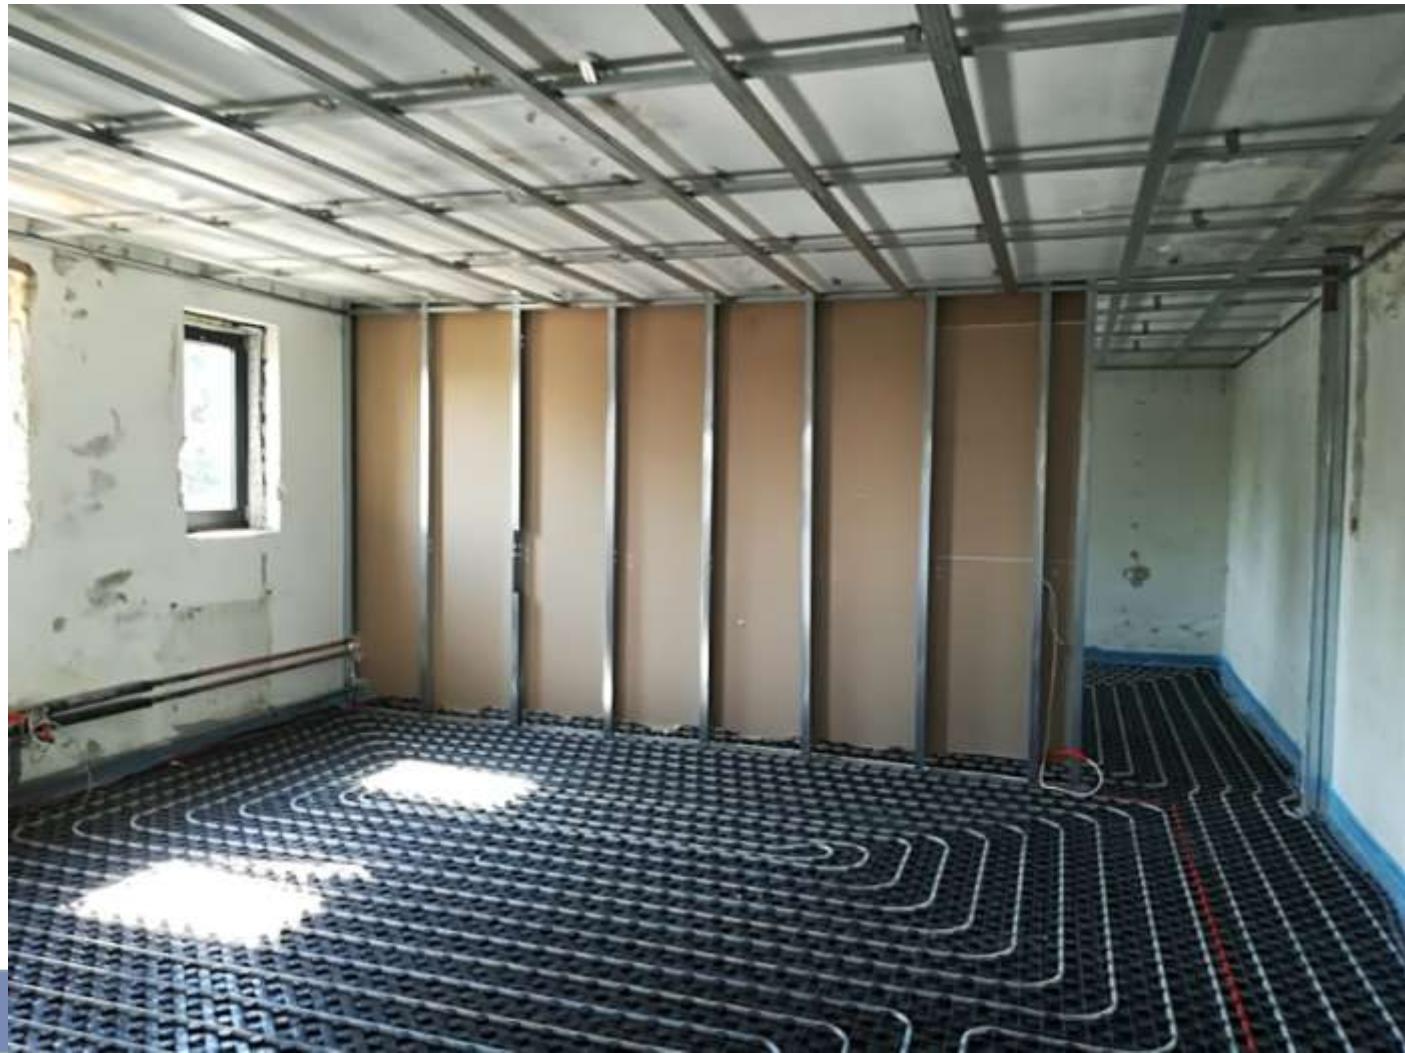
Izvođač je požurio s postavom stropne podkostrukcije za "knauf"... a nije niti razmišljao o parnoj brani i da bi ožbukanim XPS-om dobio veću debljinu T.I. u istoj debljini podgleda, uz znatno bolje termičke performanse.
